الأثر البيئي للطريق الممتد من طلميثة غرباً حتى مصب وادي ملكة شرقاً بالجبل الأخضر. ليبيا

#### الملخص:

This study dealt with the environmental impact resulting from the construction of the road extending between Tolamita and the mouth of Wadi Lamka in the Green Mountain, and aimed to identify the amount of soil that was subjected to erosion and calculate the areas affected by the removal of vegetation cover, and to identify the manifestations of deterioration resulting from human activity, and this study relied on the work The field survey was carried out through field measurements and its adoption of the descriptive approach, and the use of satellite visuals to find out the change in the natural vegetation cover. The entire area occupied by the vegetation cover in the study area amounted to (53.06%), and the area of the planned lands and the lands that were used in the establishment of tourist resorts reached 18.08 hectares for the year 2020, after this area was free from this type of use in 2007, and the increase in areas reached The actual existing built-up area in the study area is 13.54 hectares, in Khin the rate of increase in the divided lands (under planning) is 59.61 hecta

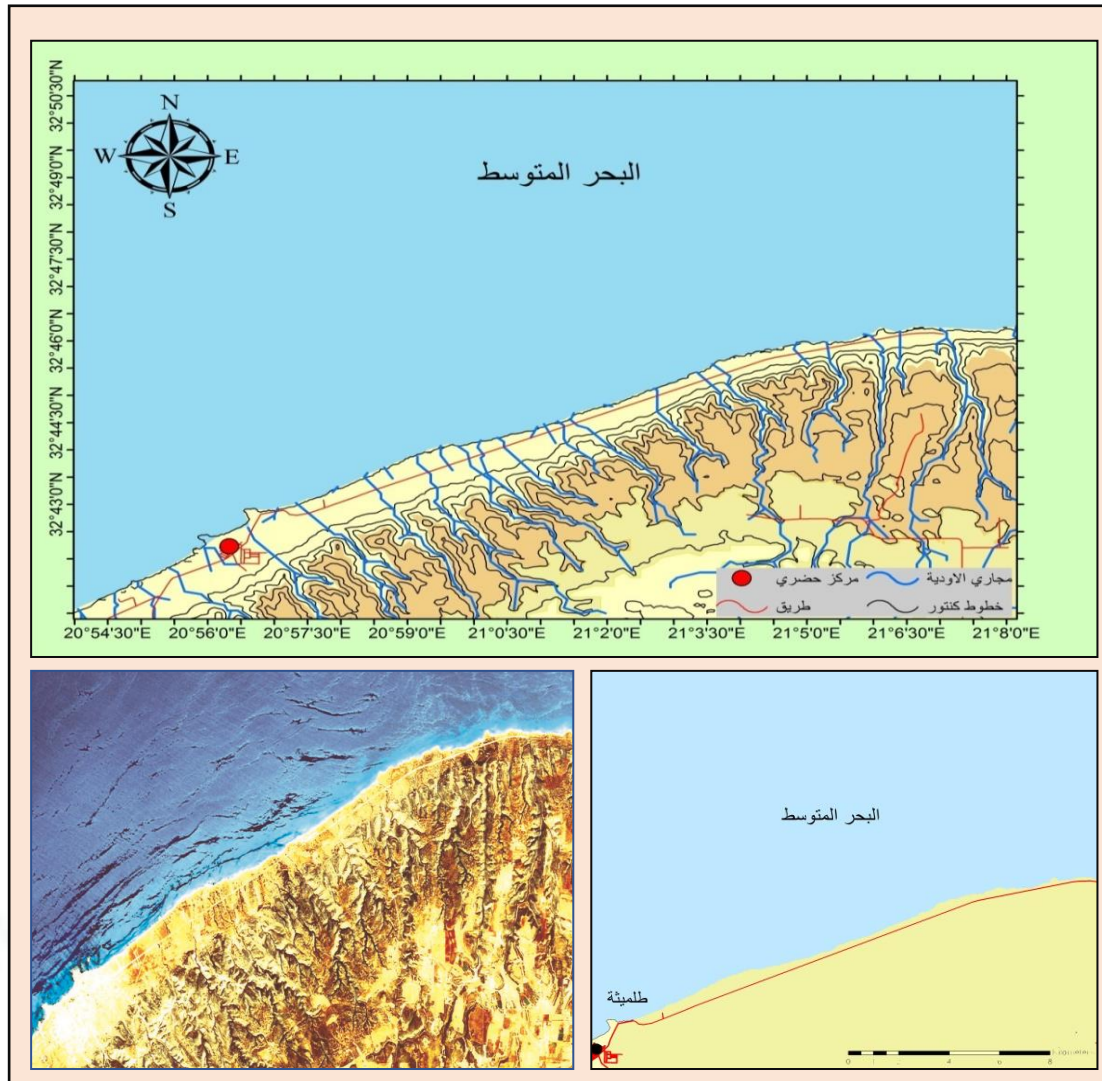
شكل (1) منطقة الدراسة.

المصدر: من عمل الباحث باستخدام برنامج Arc Gis10.8 اعتمادا على الدراسة الميدانية وصور الأقمار الصناعية  
. منهجية الدراسة وادواتها:

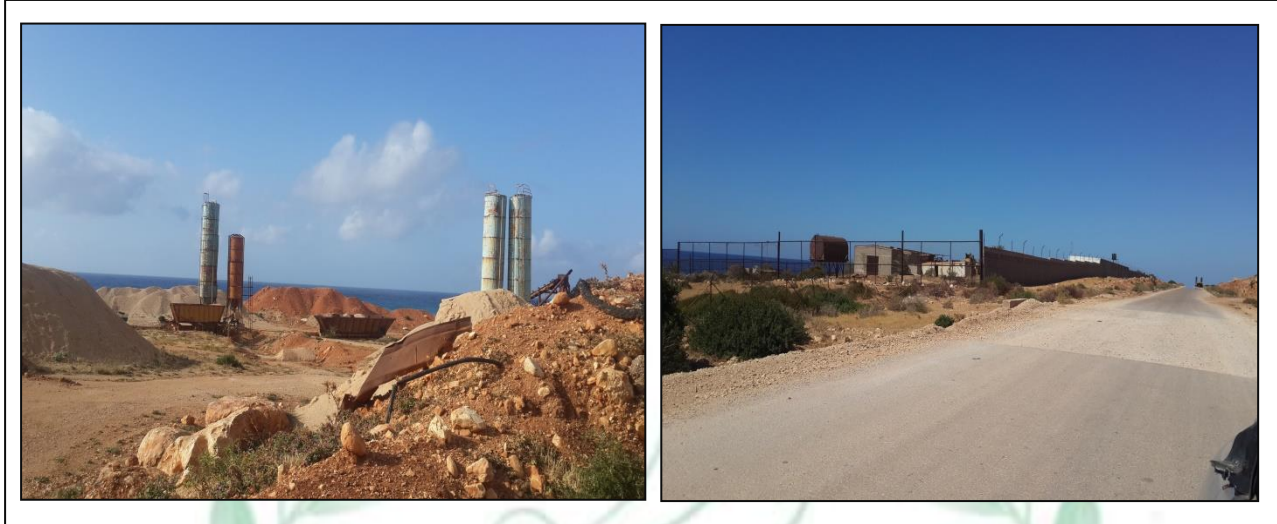
صورة (1) موقع الشركة المنفذة للطريق

صورة (2) المواد المستخدمة في انشاء الطريق

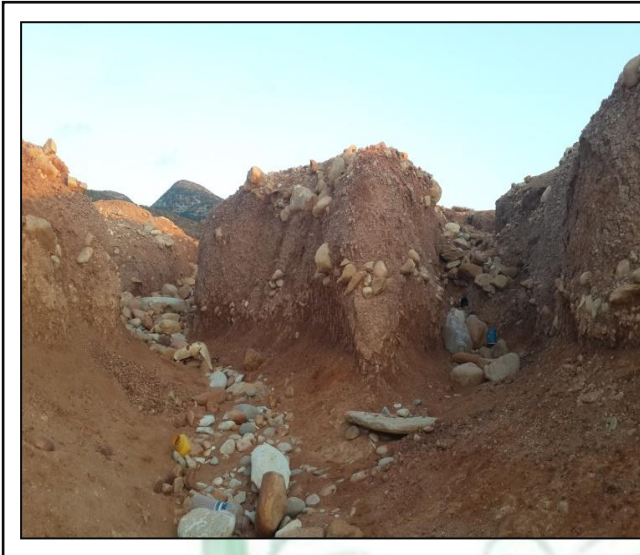
صورة (4) اخدود عميق ناتج عن التعرية المائية

ومن بيانات الجدول (2) الذي يبين نتائج قياسات انجراف التربة في الجانب الواقع يسار الطريق باتجاه البحر حيث تظهر الاخاديد بصورة كثيفة لاسيما في بعض النقاط التي توجد بها عبارات عند نهاية مجاري بعض الأودية المقامة عليها، وذلك ناتج عن تقليص عرض الجريان الطبيعي لدفق مياه الوادي حيث إنه كلما تقلص العرض يعوض ذلك في العمق نتيجة النحت الشديد للمياه الجارية.

وقد تم قياس بعض الاخاديد في النقاط المستهدفة بالدراسة لحساب كمية التربة المفقودة بالانجراف السطح، الجدول (2)، والصورتان (4،3).

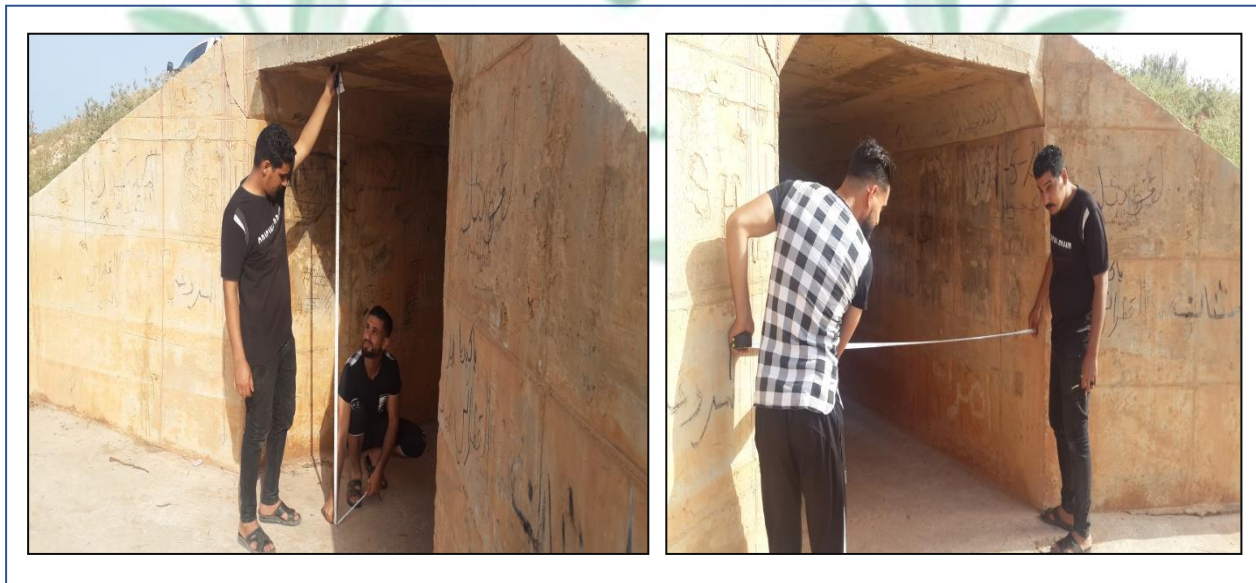
بلغ عدد العبارات المقامة تحت الطريق المبعد قيد الدراسة 32 عبارة مقامة على مجاري الأودية الكبيرة والصغيرة المنحدرة إلى البحر، وهي في معظمها ممرات عبور صغيرة لا تتناسب مع عرض الجرى المائي، الأمر الذي نجم عنه تقليص عرض الجريان الطبيعي لدفق مياه الوادي حيث إنه كلما تقلص العرض يعوض ذلك في العمق نتيجة النحت الشديد، وقد تم قياس عدد من ممرات العبور المائي (العبارات) عند نقاط القياس المستهدفة، الصورتان (6.5).

صورة (6) قياس ارتفاع العبارة

صورة (5) قياس عرض العبارة

جدول (3) قياس بعض العبارات في النقاط المستهدفة

القطاع	العبارات (ممرات عبور المياه)	
	الارتفاع (بالمتر)	العرض (بالمتر)
الأول	2	2.4
الثاني	2	2
الثالث	2	1.5

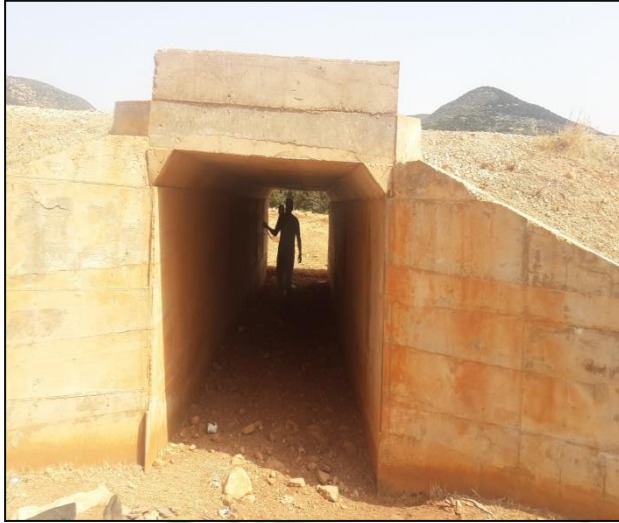
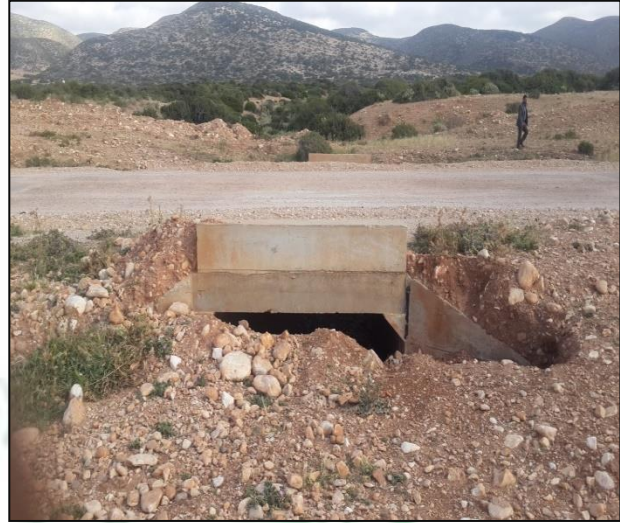
ولُوحظ أن العديد من ممرات العبور (العبارات)، لاسيما في القطاعين الثالث والرابع هي عبارات صغيرة جداً مقارنة بحجم مجاري الأودية في القطاعين، كما أن بعضاً منها ينخفض منسوبه عن منسوب مجرى الوادي في الجانب الأيسر من الطريق باتجاه البحر، مما يجعلها غير ذات جدوى في تصريف مياه الجريان السطحي، وما تحمله معها من رواسب طينية وطينية وحصى، الصورتان (7،8).

صورة (8) إحدى العبارات المنشأة تحت الطريق

صورة (7) انخفاض منسوب العبارة عن منسوب مجرى الوادي

1. مراعاة البعد البيئي عند إنشاء الطرق وتحديد الخيارات المحتملة لتقليل الأضرار البيئية قدر الإمكان.
2. عمل ممرات عبور (عبارات) كبيرة الحجم، بما يتناسب مع عرض مجرى الوادي، أو عمل جسور صغيرة عند مجاريها لمنع تقليص الجريان السطحي.
3. حماية التربة من عملية الانجراف وفقدان كميات كبيرة منها نتيجة الجريان السطحي، بالمحافظة على الغطاء النباتي الطبيعي وحمايته من عمليات الإزالة والقطع والاحتطاب.
4. حماية الغطاء النباتي في منطقة الدراسة من الرعي الجائر ومراعاة الحمولة الرعوية بها.
5. الحفاظ على البيئة الطبيعية بمنطقة الدراسة من التلوث الناتج عن نشاط السائحين والمصطافين.

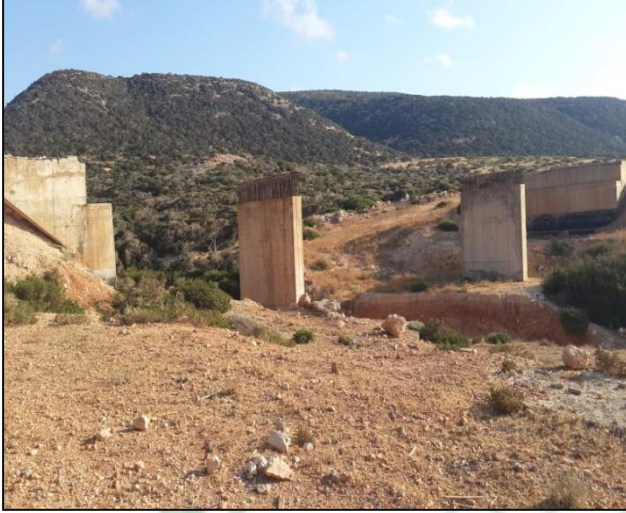
صورة (14) جسر وادي الرمان الذي لم يتم استكماله

يُلاحظ إن القطاع الرابع وهو القطاع الممتد من جسر سيل الحنايا غرباً حتى مصب وادي الملكة شرقاً، لا توجد به أي نقاط للقياس، وذلك نتيجة الانحدار الشديد للأودية في هذا النطاق وقربها من البحر وتكوينها لجروف شديدة الانحدار، كما أن الطريق في هذا القطاع لم يستكمل بعد، ويحتاج لعدد من الجسور، لا سيما عند وادي الرمان الذي لم يستكمل الجسر المار عبره ووادي الملكة الذي يخترق السهل الساحلي بجروف عميقة.
